## RAPPORT D'ENQUÊTE SUR ACCIDENT MARITIME

M99W0087

TALONNAGE

VRAQUIER « ALAM SELAMAT »

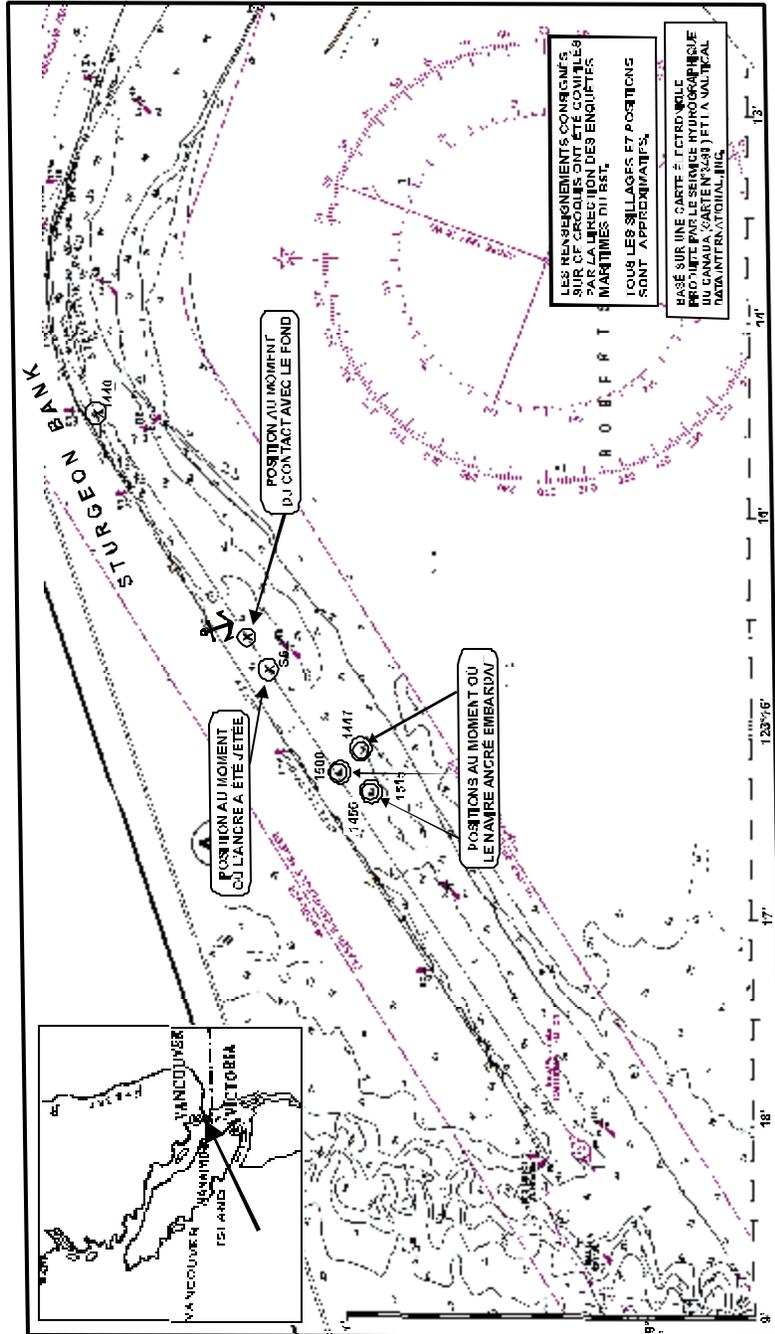
# Annexe A - Croquis du secteur de l'accident

\*Points tracés par le personnel de navigation du navire.

À 14 h 40, le « ALAM SELAMAT » franchit la courbe de Steveston et, modifiant graduellement sa route sur bâbord, met le cap sur le 237° Vraie (V) qui est parallèle à la jetée Steveston. Comme l'a rapporté le personnel de la passerelle, et tel que corroboré par les deux points marqués sur la carte par l'officier de quart à 14 h 40 et 14 h 45, il continue de faire route sur la ligne délimitée par l'alignement des aides à la navigation à l'arrière du navire (deux balises situées à terre et alignées sur la position 057°-237°).

À 14 h 45, alors que le navire se trouvait à environ 200 m au nord de la bouée S-6, les personnes qui se trouvent sur la passerelle sentent une forte vibration et le navire fait une embardée à tribord, vers la jetée de Steveston. Le pilote ordonne de mettre la barre toute à bâbord, de régler la machine en avant lentement, de mouiller l'ancre bâbord et de tenir l'ancre dès qu'elle touche le fond.

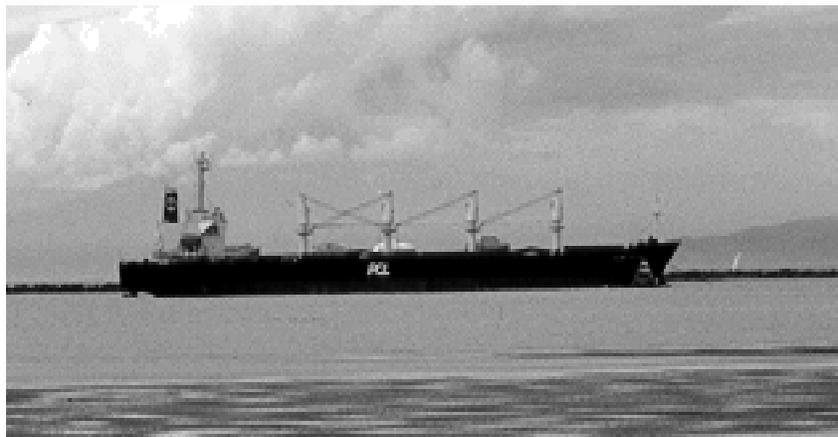
Le « ALAM SELAMAT » a mouillé l'ancre vers la jetée Steveston après l'échouement. Deux remorqueurs l'aident.

Toute la chaîne, soit environ 275 m, se dévide jusqu'à ce que la fixation de l'étalingure s'arrache de la cloison du puits aux chaînes et vienne se coincer dans le conduit. Le navire fait une embardée, perd son allure, fait un crochet sur bâbord et s'immobilise, la proue orientée en amont, dans le sens opposé à sa route prévue vers la mer. L'ancre tient bon et le « ALAM SELAMAT » évite doucement, machine stoppée. À part les vibrations initiales et l'embardée subséquente, il ne semble pas y avoir eu d'autres signes de contact entre la coque du navire et le fond.

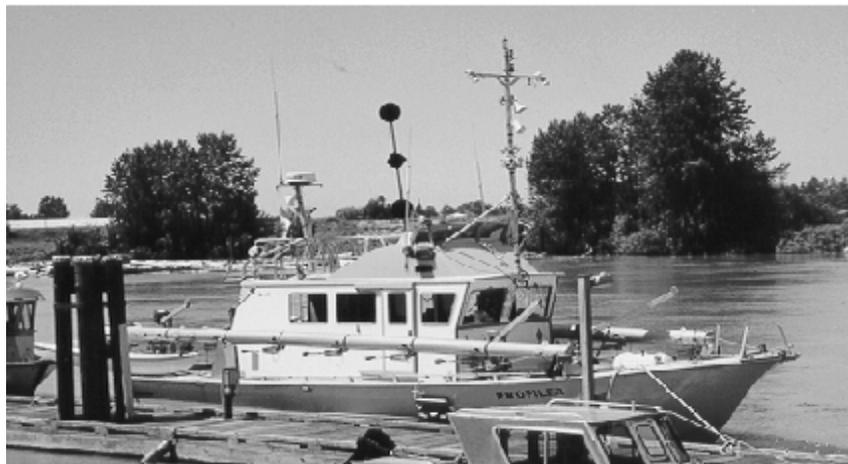
Le « PROFILER » est un des bateaux spécialement équipés dont TPSGC se sert pour effectuer des relevés de profondeur du fleuve Fraser.

Les relevés de profondeur du fleuve Fraser sont effectués par TPSGC à la demande de la GCC. Les sondages sont effectués et les données recueillies sous formes numérique électronique et analogique à bord de bâtiments achetés, équipés et exploités par TPSGC. Les intervalles entre les sondages effectués dans une section donnée du fleuve dépendent de plusieurs facteurs, dont l'emplacement et le débit observé sont parmi les plus importants. Certaines sections du Fraser sont reconnues comme critiques et, avant 1998, l'intervalle entre les sondages était d'environ deux semaines; ils sont devenus plus longs après les coupures budgétaires effectuées par la GCC et TPSGC.
